Universidade de Lisboa
Faculdade de Letras
Instituto de História da Arte

**O EDIFÍCIO DO MUSEU DE SÃO ROQUE
MAIS DE UM SÉCULO DE REMODELAÇÕES**
HISTÓRIA, PROJECTOS E INTERVENÇÕES

Dissertação para obtenção do grau de Mestre
em Arte, Património e Teoria do Restauro

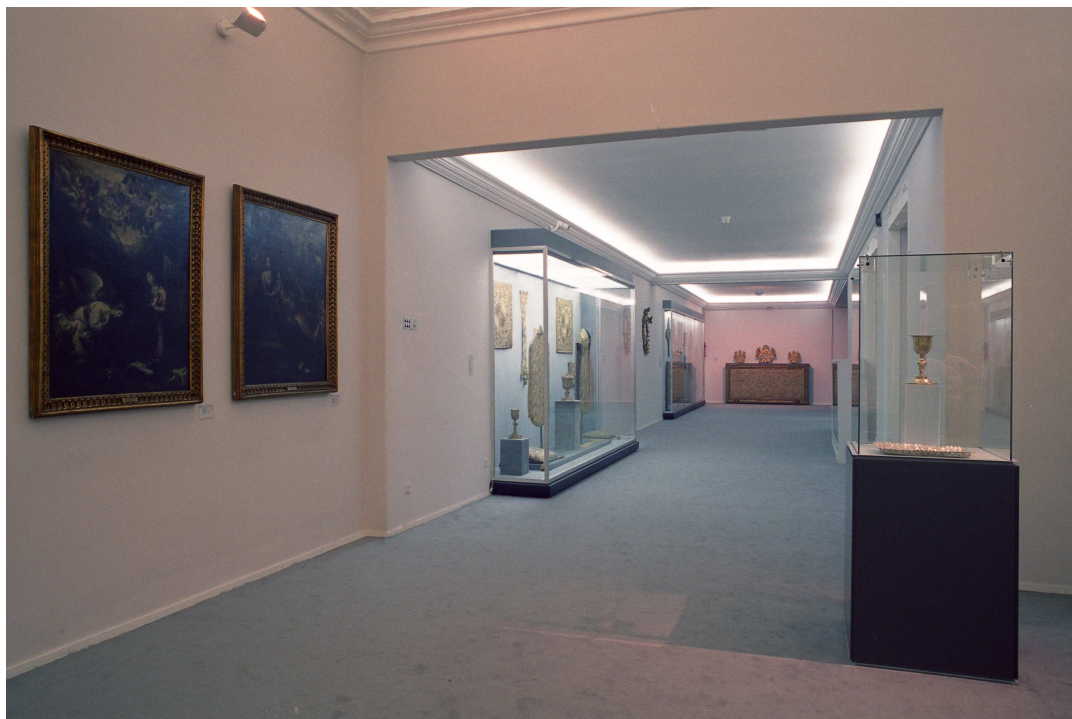
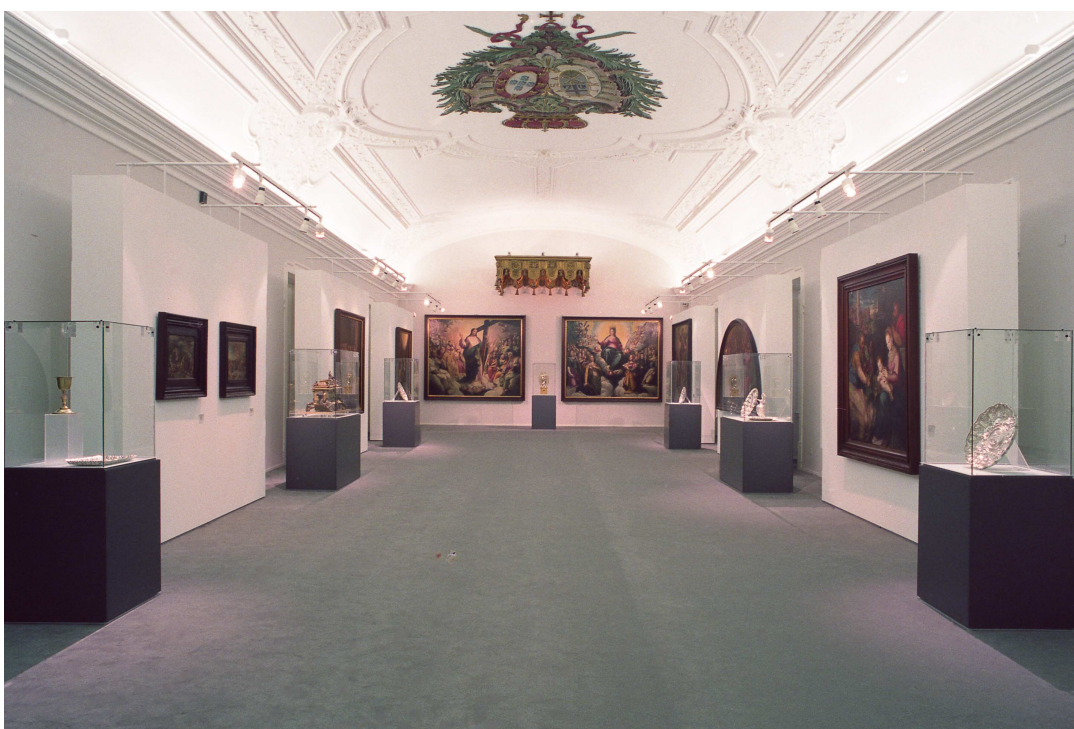
Figs.162 e 163. Aspecto da Sala III e da Sala II (Sala do Brasão), após a renovação museológica levada a cabo por Nuno Vassallo e Silva, segundo o projecto do arquitecto João Bento d’Almeida. É provavelmente na Sala do Brasão que se notam as maiores alterações, deixando esta sala, pela primeira vez desde 1905, de ser dedicada à Capela de São João Baptista, passando assim a exhibir outras peças da colecção de pintura e ourivesaria do acervo da Misericórdia de Lisboa. Na Sala III, é visível ao fundo, por trás do frontal de altar, a parede projectada por Rui Cabrita, constituída por placas de gesso e estrutura de alumínio, que veio substituir a cortina de veludo, anteriormente existente. Fotografia de autoria desconhecida, 1993. SCML, Museu de São Roque, Arquivo Fotográfico, sem cota.

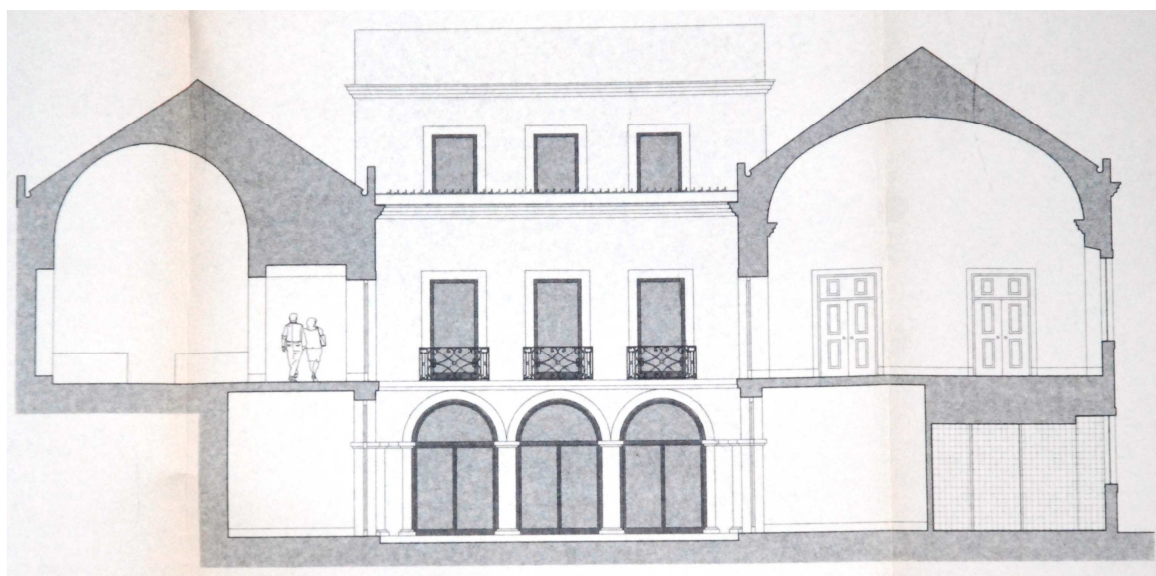
Figs.175, 176 e 177. Desenho EP-05, *Corte 4*, *Corte 5* e *Corte 6*, Estudo Prévio do projecto de arquitectura coordenado pelo arquitecto Carlos Pietra Torres, datado de Junho de 1997. SCML, Arquivo do Museu de São Roque.

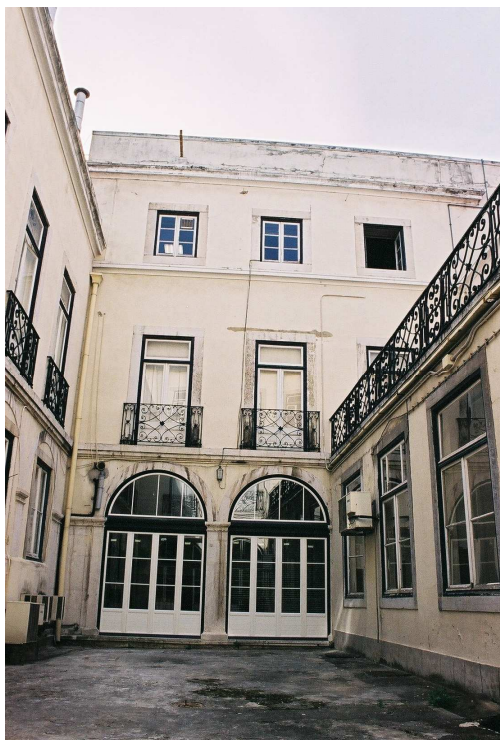
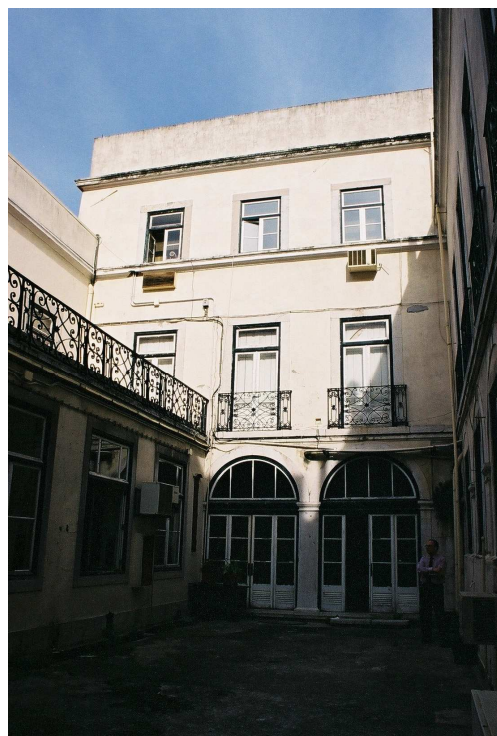
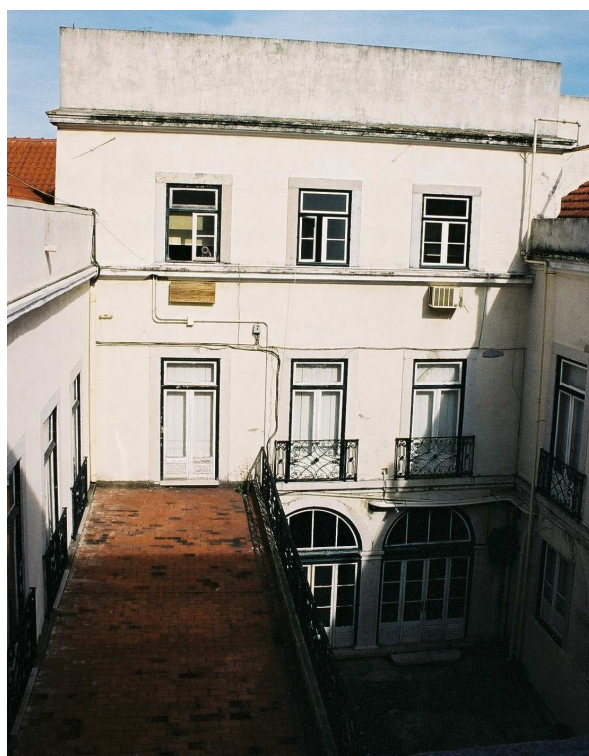
Figs.178, 179 e 180. Vistas do claustro do Museu, previamente à renovação segundo o projecto de Carlos Pietra Torres. É notória a ocupação parcial do claustro, através da extensão da área utilizada pelos serviços da Lotaria (à data ocupada pelo voluntariado), espaço encimado por um terraço acessível pelo Museu. Fotografias da autoria de Helena Mantas, 2004. SCML, Museu de São Roque, Arquivo Fotográfico, sem cota.

Na proposta apresentada, orçada em cem milhões de escudos, o arquitecto propunha-se a intervir numa área de 1060m², sendo 570m² no r/c e os restantes no 1.º andar. No rés-do-chão, Bento d'Almeida sugeria que fossem desocupados os espaços anexos ao claustro, na época afectos a outros serviços da SCML (figs.178 a 189), para que pudessem ser assimilados pelo Museu, propondo ainda a cobertura do *pátio* ao nível do primeiro piso. Simultaneamente, pretendia ainda *criar novas áreas de exposição que [obrigassem] a um novo estudo dos circuitos com a criação de uma escada interna provida de meios mecânicos destinados a deficientes ou em alternativa um elevador. [Seriam] também projectados sanitários para o público e de*

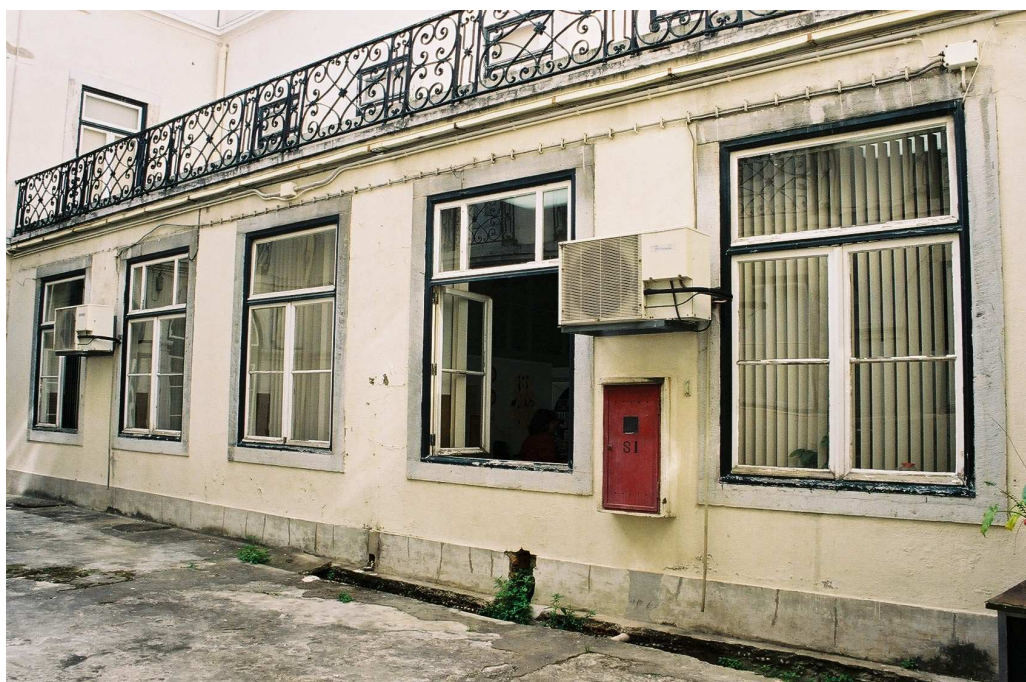
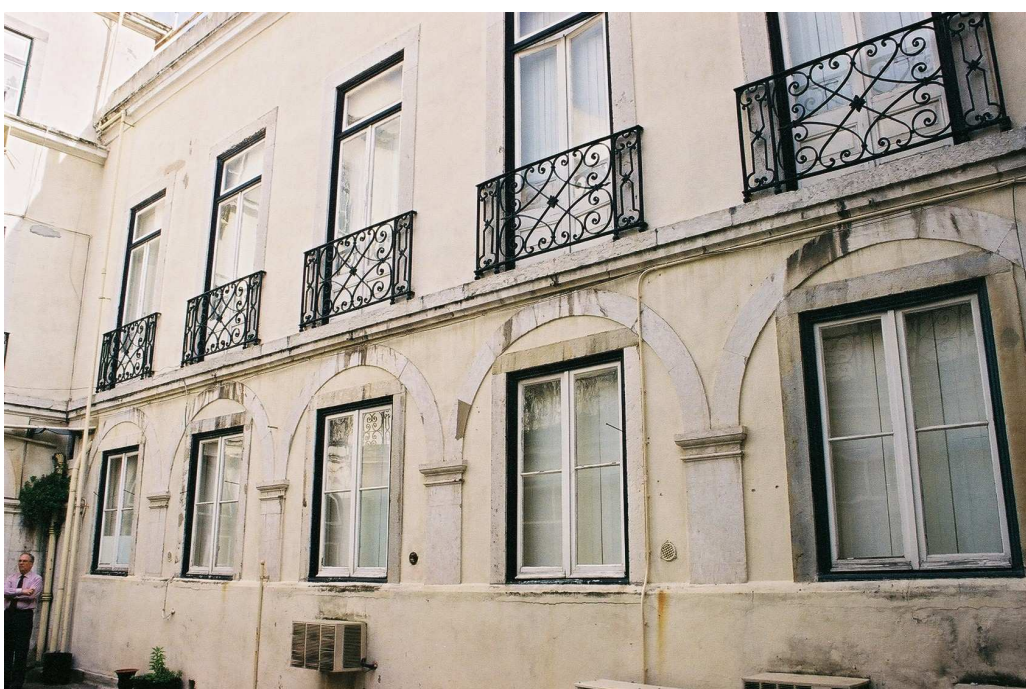
Figs.181 e 182. Vistas do lado norte e lado sul do claustro do Museu, previamente à renovação segundo o projecto de Carlos Pietra Torres. Na primeira imagem é notória a ocupação parcial do claustro, através da extensão da área utilizada pelos serviços da Lotaria (à data ocupada pelo voluntariado) e na segunda imagem o entaipamento dos arcos, com abertura de janelas. Fotografias da autoria de Helena Mantas, 2004. SCML, Museu de São Roque, Arquivo Fotográfico, sem cota.

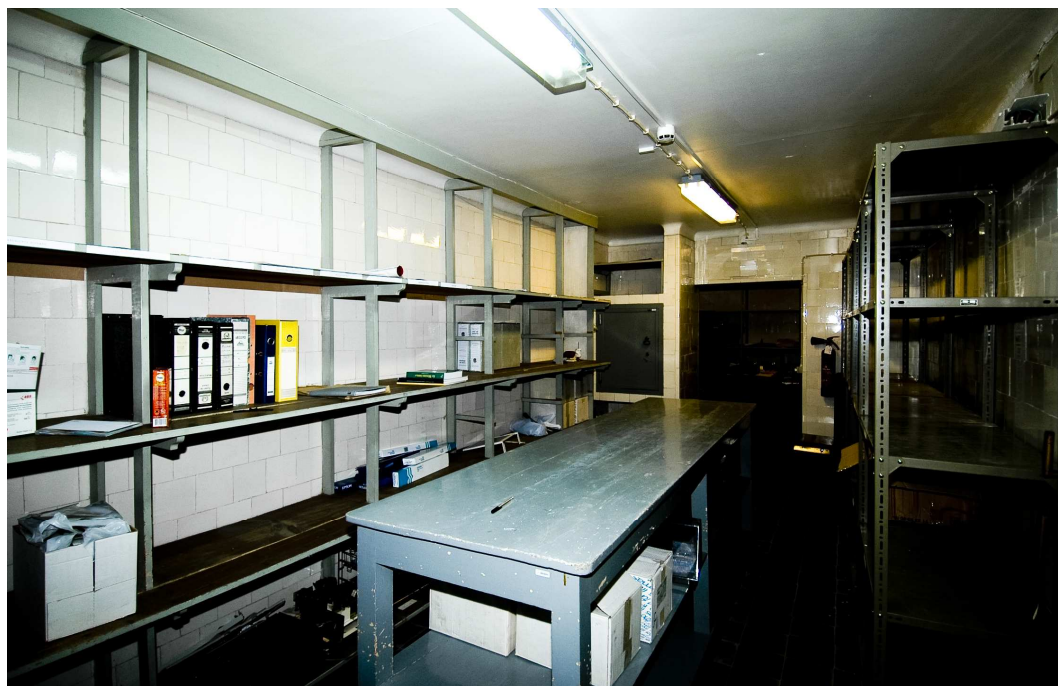
Fig.186. Imagem da casa forte da antiga Tesouraria da Santa Casa da Misericórdia de Lisboa, projectada no início dos anos 30 do século XX, por Tertuliano Lacerda Marques, previamente à renovação daquele espaço segundo o projecto de Carlos Pietra Torres. Nesta zona situam-se actualmente as instalações sanitárias do público do Museu de São Roque. Fotografia da autoria de Helena Mantas, 2004. SCML, Museu de São Roque, Arquivo Fotográfico, sem cota.

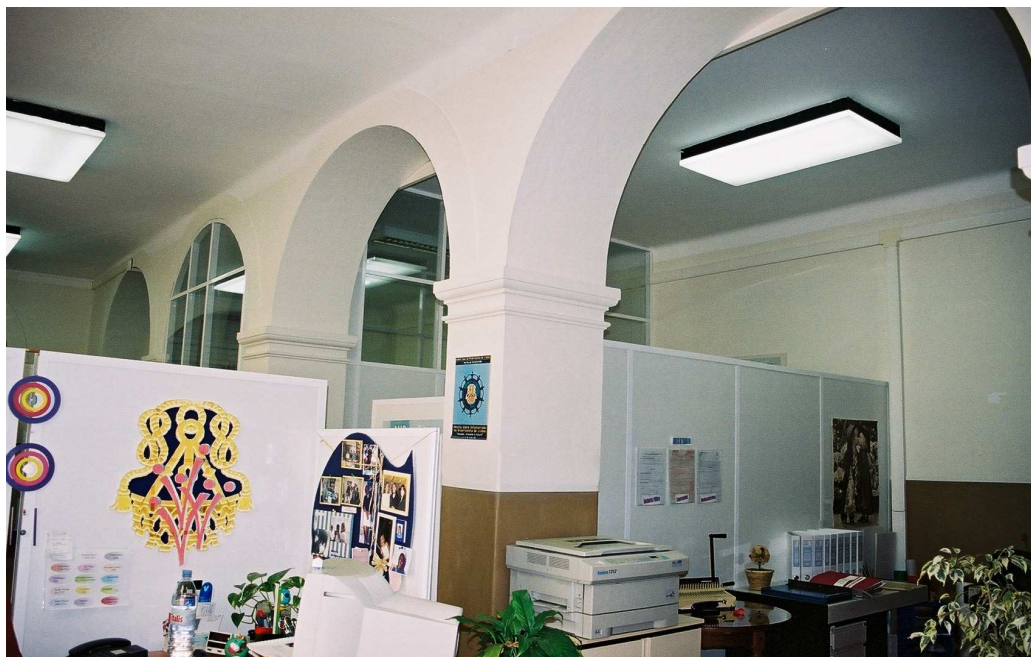
Fig.188. Vista do antigo serviço afecto à Lotaria, nesta época a ser utilizado pelos serviços do voluntariado da SCML, previamente à renovação daquele espaço segundo o projecto de Carlos Pietra Torres. Encontram-se aqui patentes os arcos do claustro, assimilados pelos serviços da instituição juntamente com o terço sul daquele espaço. Nesta zona situa-se actualmente parte do núcleo da *Companhia de Jesus*, da exposição permanente do Museu. Fotografia da autoria de Helena Mantas, 2004. SCML, Museu de São Roque, Arquivo Fotográfico, sem cota.

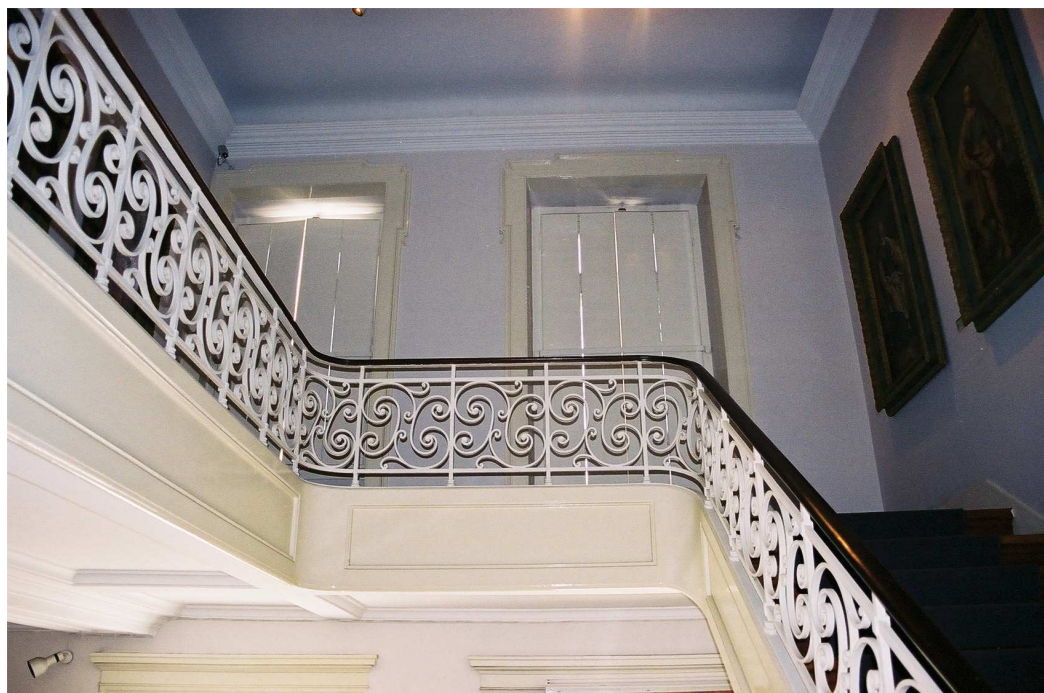
Figs.193 e 194. Vistas da antiga escadaria de acesso ao piso 1 do Museu de São Roque, previamente à renovação daquele espaço segundo o projecto de Carlos Pietra Torres. Nesta zona continua a situar-se actualmente a escadaria, porém, com uma disposição e estrutura diferentes, bem como o núcleo da *Companhia de Jesus, Devoção de Cristo – Paixão e Glorificação*. Fotografias da autoria de Helena Mantas, 2004. SCML, Museu de São Roque, Arquivo Fotográfico, sem cota.

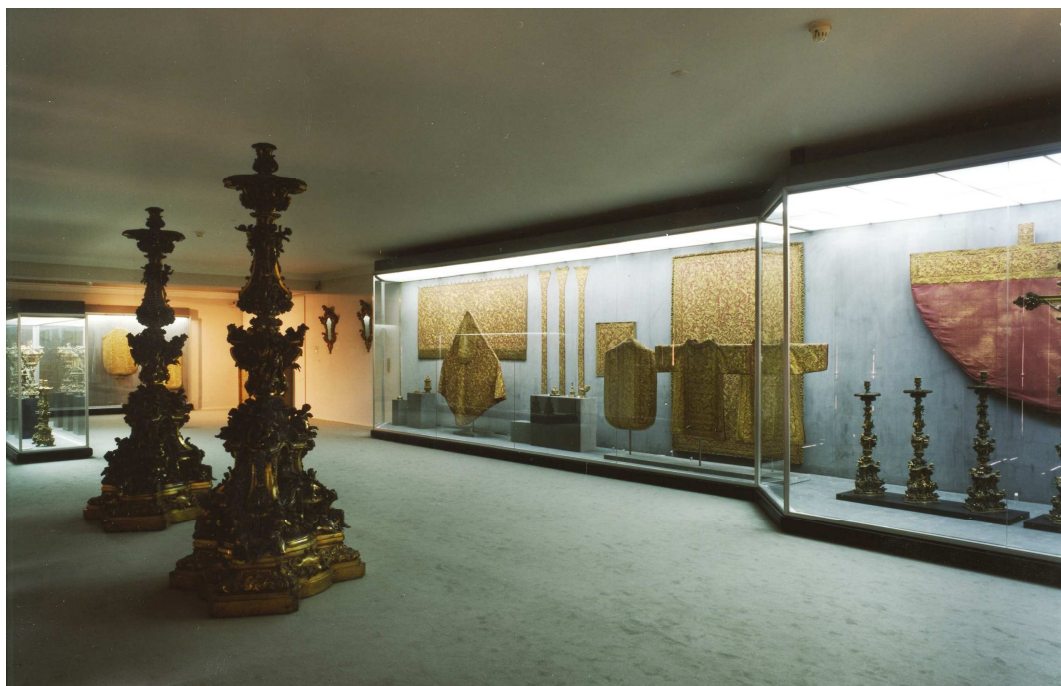
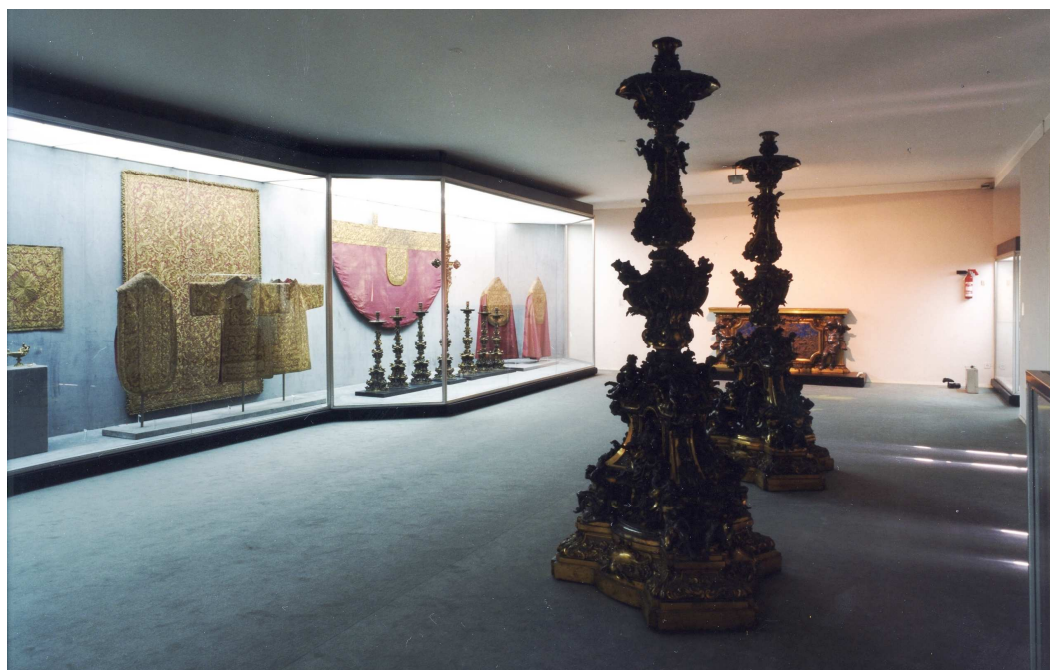
Figs.197 e 198. Vistas da galeria I do Museu de São Roque, previamente à renovação daquele espaço segundo o projecto de Carlos Pietra Torres. Na primeira imagem é visível ao fundo a parede norte da Sala III e na segunda imagem as janelas viradas a sul da Sala II. Nesta zona, ainda que totalmente reestruturada, situam-se actualmente o núcleo da *Companhia de Jesus, Devoção de Cristo – Paixão e Glorificação* e *Encarnação de Cristo e o Culto à Virgem* e o núcleo de *Arte Oriental*. A primeira fotografia é da autoria de Helena Mantas, 2004. SCML, Museu de São Roque, Arquivo Fotográfico, sem cota, e a segunda fotografia é da autoria de Júlio Marques, Março de 2006. SCML, Museu de São Roque, Arquivo Fotográfico, sem cota.

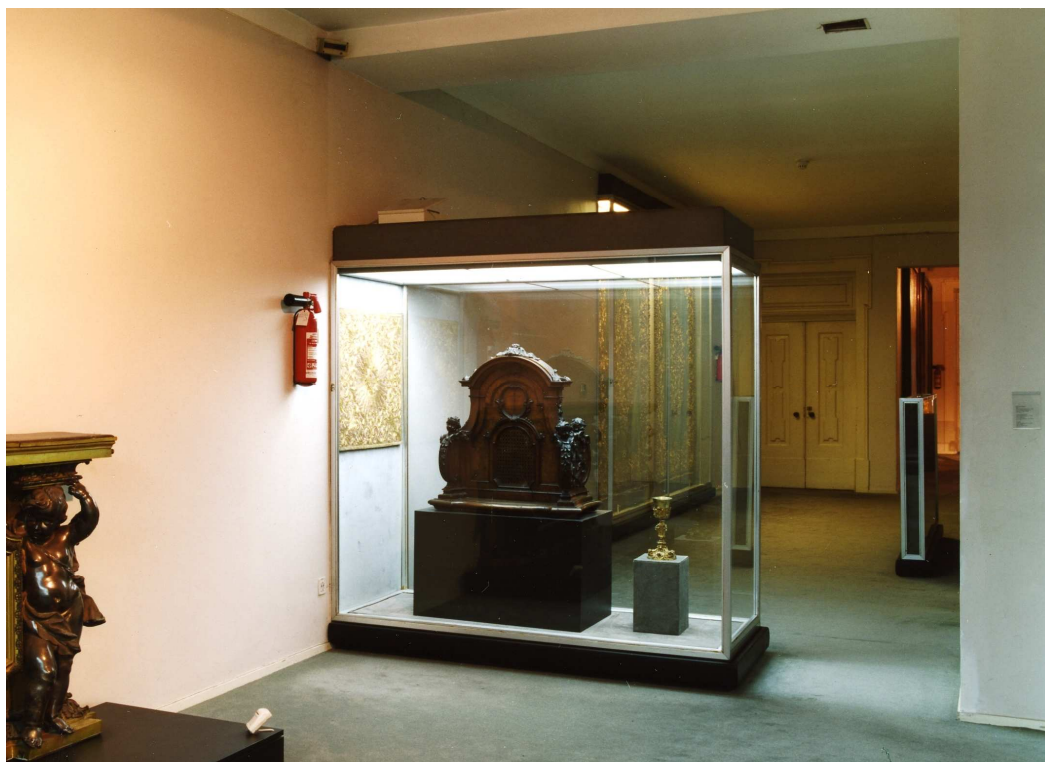
Figs.199 e 200. Vistas da antiga Sala III e IV do Museu de São Roque, previamente à renovação daquele espaço segundo o projecto de Carlos Pietra Torres. Nesta zona, ainda que totalmente reestruturada, situam-se actualmente o núcleo de *Arte Oriental*, e o núcleo do *Tesouro da Capela de São João Baptista*. Fotografias da autoria de Júlio Marques, Março de 2006. SCML, Museu de São Roque, Arquivo Fotográfico, sem cota.

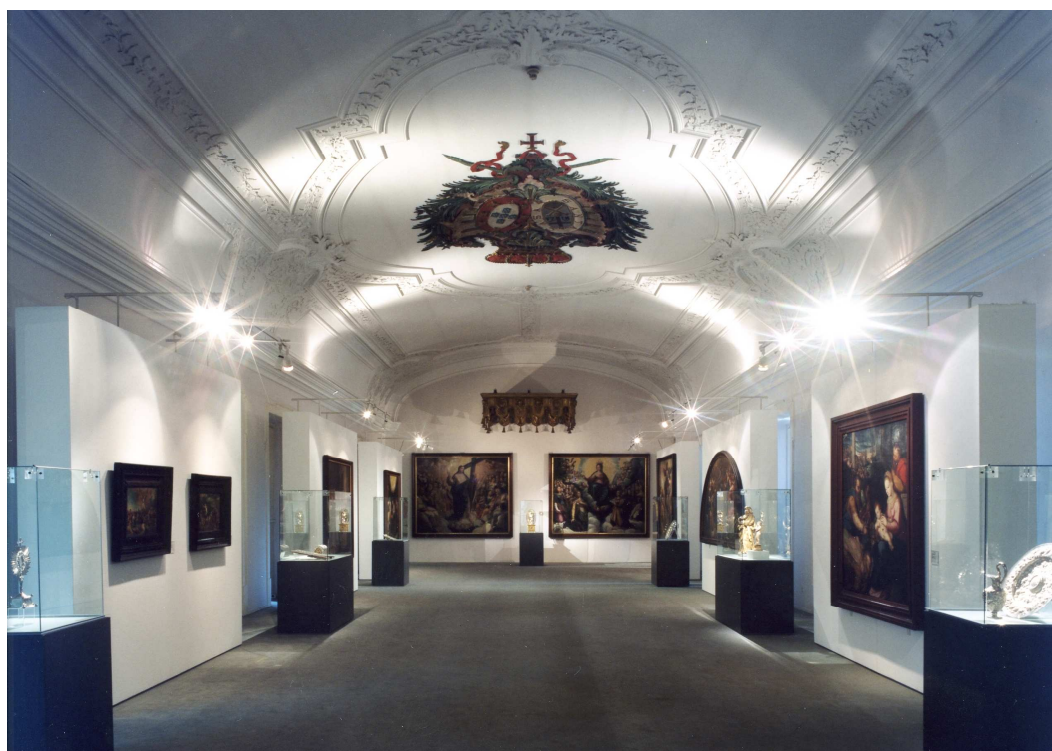
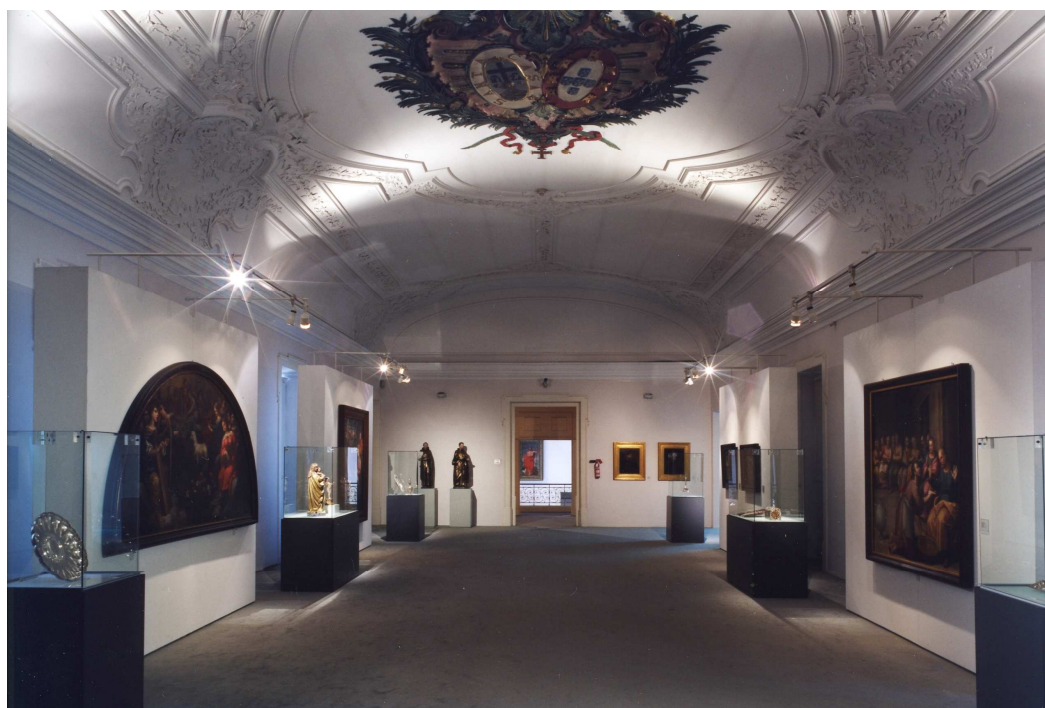
Figs.201 e 202. Vistas da antiga Sala V do Museu de São Roque, previamente à renovação daquele espaço segundo o projecto de Carlos Pietra Torres. Na primeira imagem é visível ao fundo a porta de acesso aos gabinetes técnicos e da direcção do Museu, bem como a passagem de ligação à Sala II, e na segunda imagem é visível ao fundo a Sala IV. Nesta zona, ainda que totalmente reestruturada, situa-se actualmente o núcleo da *Santa Casa da Misericórdia de Lisboa*. Fotografias da autoria de Júlio Marques, Março de 2006. SCML, Museu de São Roque, Arquivo Fotográfico, sem cota.

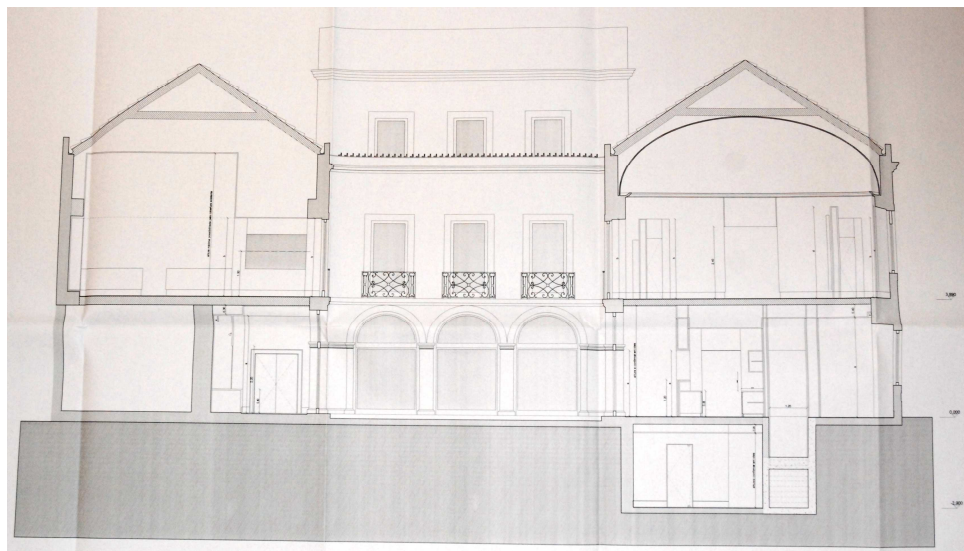
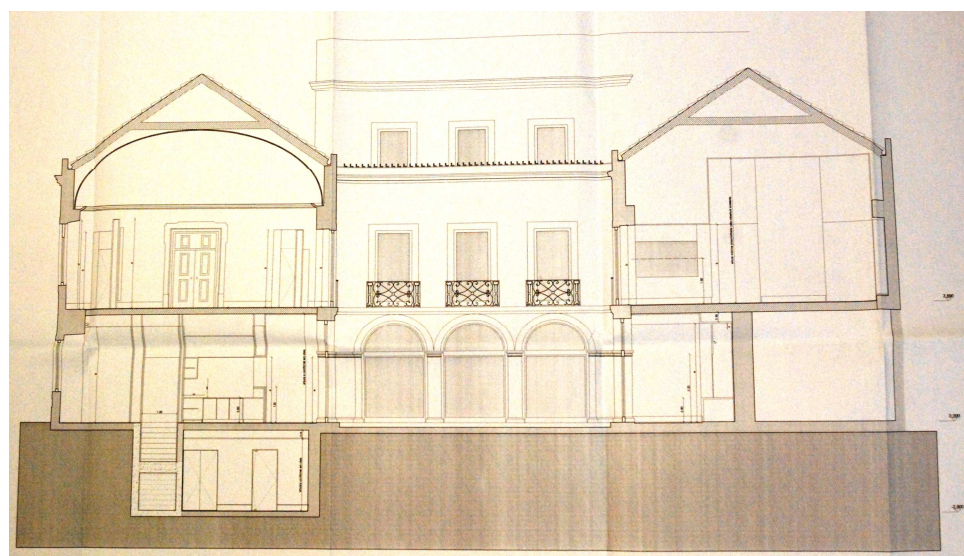
Figs.216, 217 e 218. Desenho n.º PE-2.03a, *Corte 1*, Desenho n.º PE-2.04a, *Corte 2* e Desenho n.º PE-2.05a, *Corte 2'*, das alterações ao projecto de arquitectura coordenado pelo arquitecto Carlos Pietra Torres, datado de Setembro de 2005. SCML, Arquivo do Museu de São Roque.

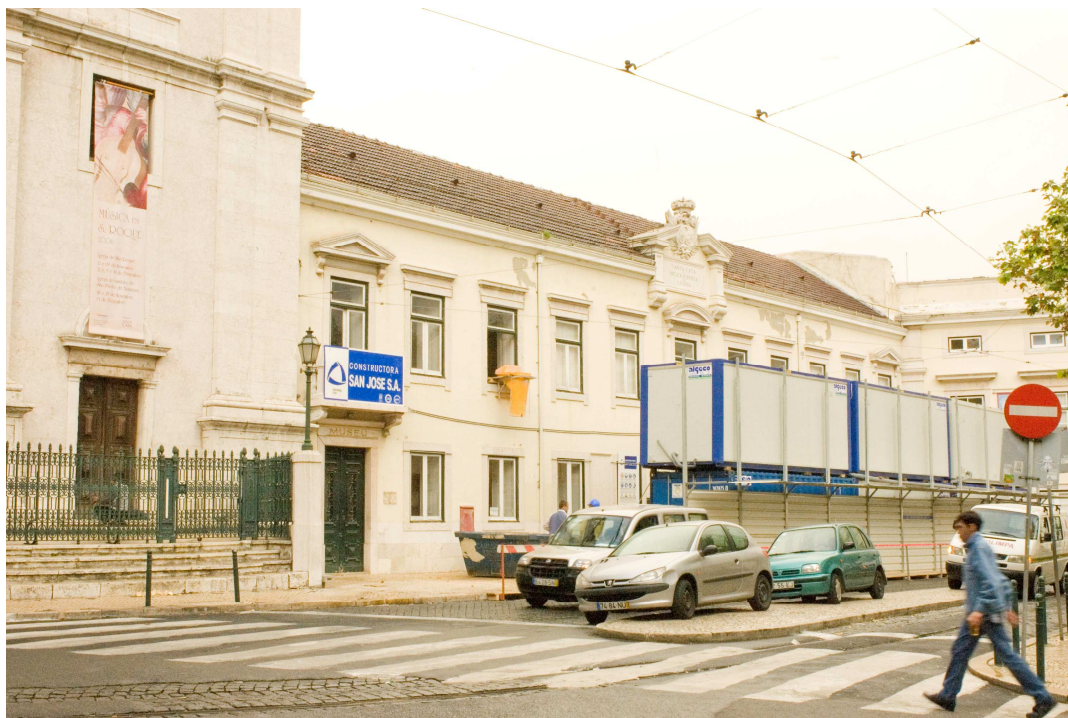
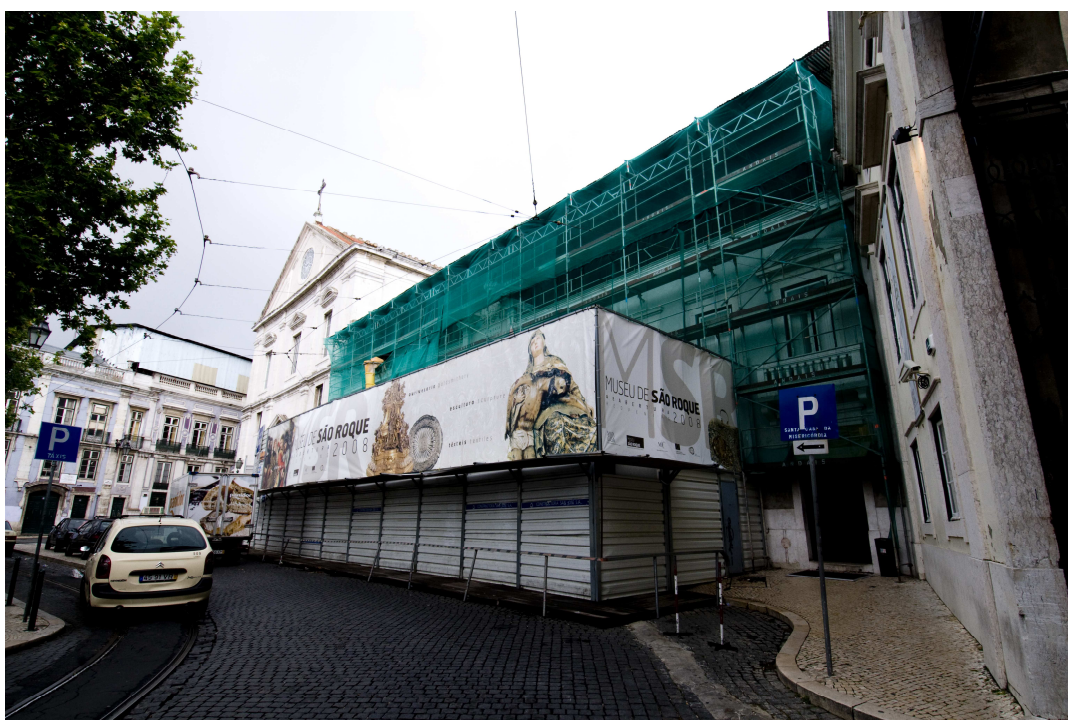
Figs.251 e 252. Estaleiro da obra de remodelação e ampliação do Museu de São Roque, instalado no Largo Trindade Coelho. Fotografias de autoria desconhecida, 2006/ 2007 (?). SCML, Museu de São Roque, Arquivo Fotográfico, sem cota.

essencialmente ao trabalho de pesquisa da equipa de arqueologia ligada ao IPPAR, tendo salientado no entanto que, para além destas escavações, haviam sido efectuadas pequenas readaptações dos espaços e algumas demolições⁵²¹, nomeadamente de diversas paredes, das escadas interiores e respectivas guardas, de degraus isolados e dos revestimentos de pavimentos e respectivos rodapés.⁵²² A fiscalização deu ainda conhecimento de que a licença de ocupação de via pública havia sido finalmente fornecida à fiscalização no dia 18 de Outubro, encontrando-se assim em fase de execução a montagem do estaleiro (fig.251 e 252).⁵²³

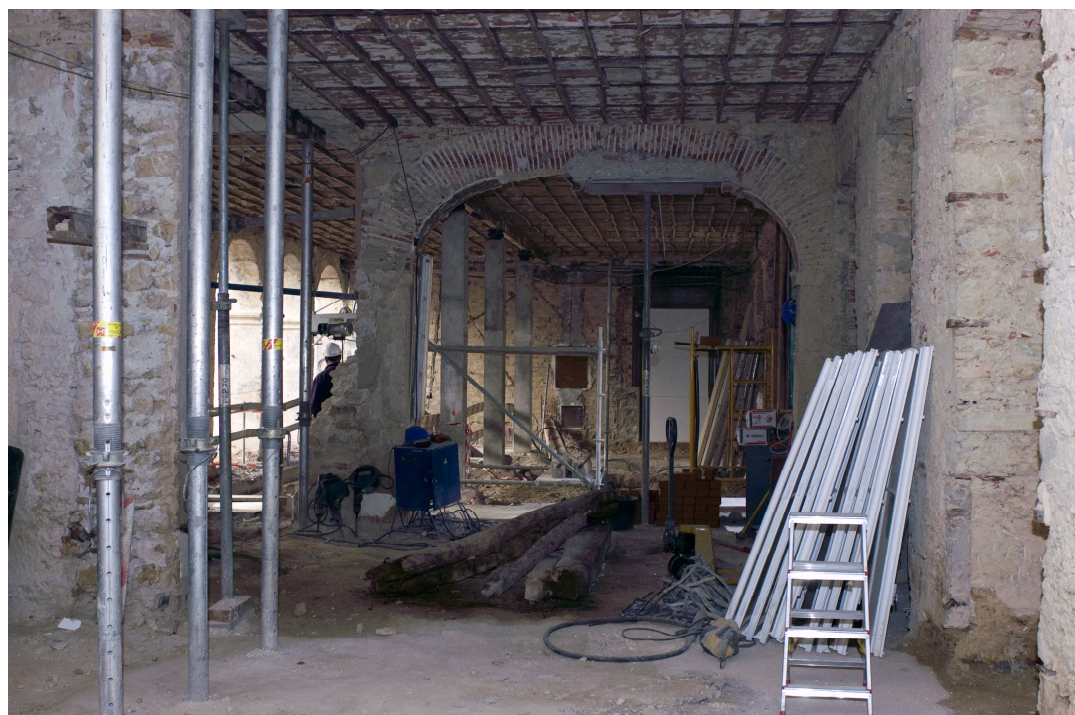
Figs.253 e 254. Zona do átrio e recepção durante as obras de remodelação e ampliação do Museu de São Roque. Neste local encontrava-se, antes da remodelação, ao fundo (lado este) a antiga tesouraria e, do lado oposto, o antigo átrio do Museu. Fotografias de autoria desconhecida, 2007 (?). SCML, Museu de São Roque, Arquivo Fotográfico, sem cota.

A conservadora continuou, salientando a importância da beneficiação do claustro setecentista, em redor do qual se passariam a desenvolver as áreas de exposição e acolhimento do museu, nomeadamente através de um projecto paisagista, *com a introdução de elementos vegetais alusivos à presença dos jesuítas no Oriente (bambus) em torno de um espelho de água central (figs.361 e 362).*⁶⁴¹ Relativamente aos trabalhos de recuperação, informou que, a prospecção realizada em 2006 no tecto brasonado havia permitido conhecer alguma da policromia original, pelo que haviam sido levantadas, pela firma Argo, as camadas de tinta que cobriam as decorações a estuque subjacentes e consolidadas as áreas fragilizadas, encontrando-se prevista, para Agosto de 2008, a reintegração cromática desta área (figs.299 e 300). Simultaneamente, encontrava-se prevista para a mesma data a recuperação e reintegração dos vestígios da pintura original, do arco entaipado da zona de entrada do Museu (figs.253 e 254).⁶⁴²

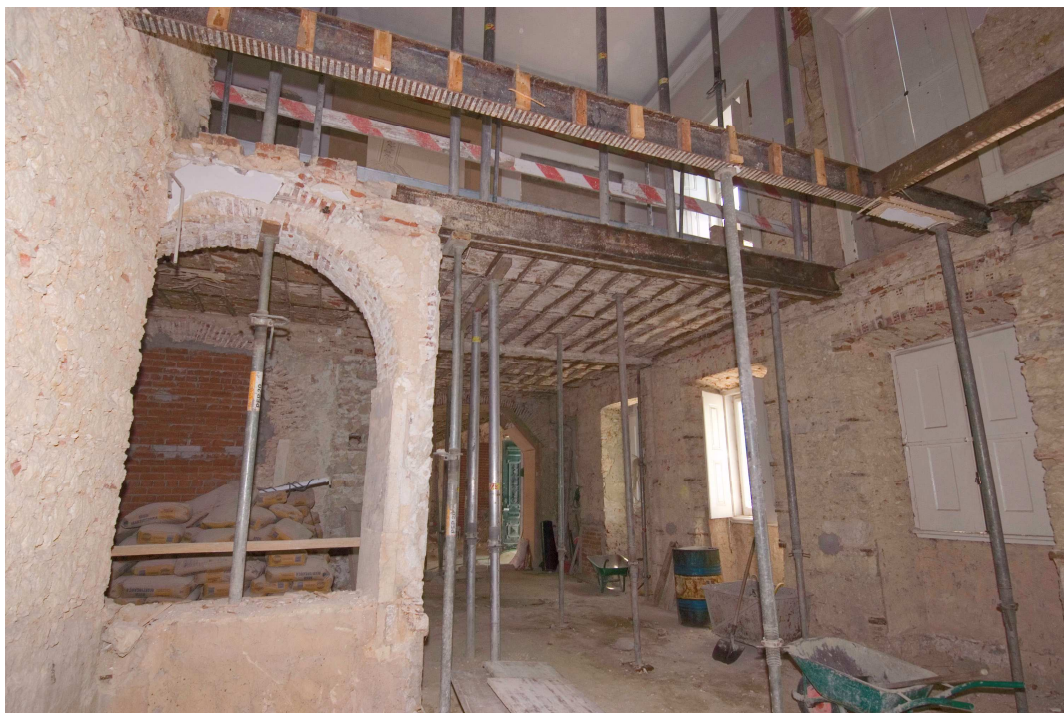
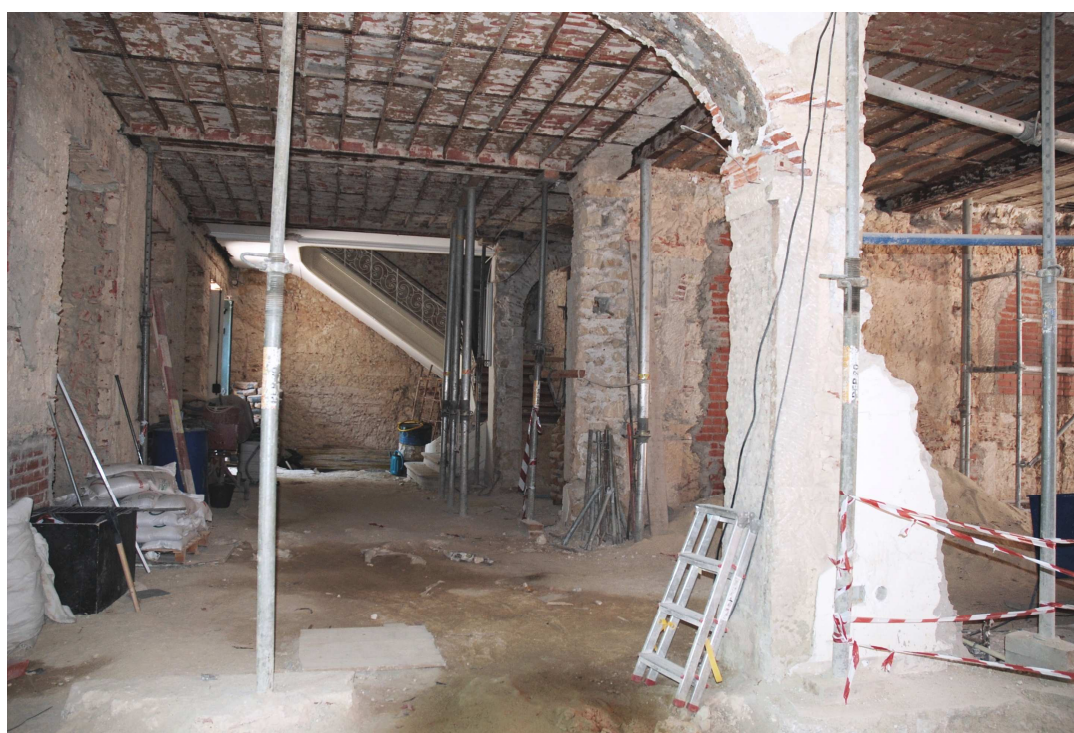
Figs.255 e 256. Aspecto das obras de remodelação e ampliação do museu. Na primeira imagem, é visível, ao fundo, a actual porta de entrada do museu, e um dos arcos encontrados durante as obras, que foi recuperado para a passagem de acesso à igreja. Na segunda imagem, é visível a zona dos actuais átrio e loja, também durante as obras de remodelação e ampliação do museu, onde se encontrava, antes da remodelação, o antigo átrio do museu e as escadas de acesso ao piso superior. Fotografias de autoria desconhecida, 2007 (?). SCML, Museu de São Roque, Arquivo Fotográfico, sem cota.

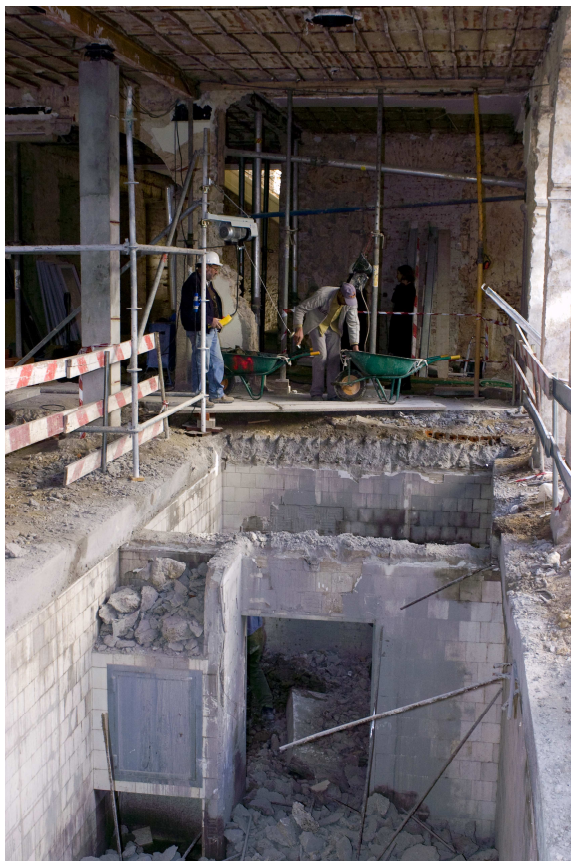
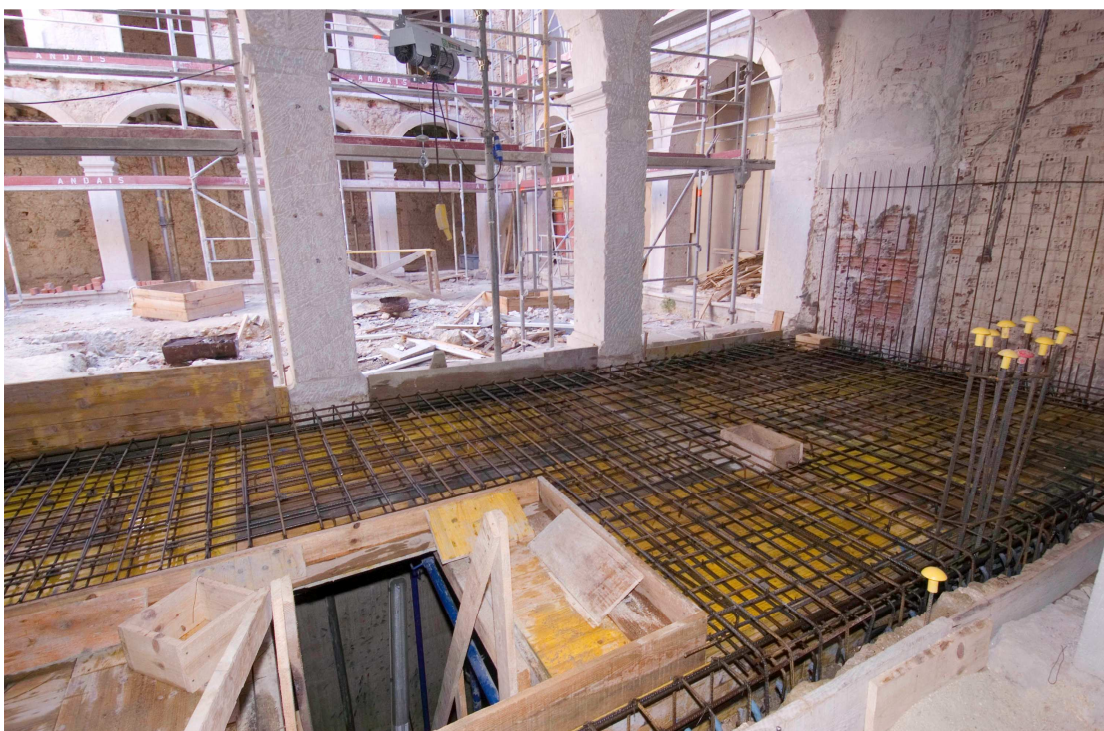
Figs.257 e 258. Aspecto das obras de remodelação e ampliação do museu. Em ambas as imagens é visível a área onde se encontrava a antiga sala forte da Tesouraria, a sul do claustro, no piso -1, durante as obras de remodelação e ampliação do Museu de São Roque. Neste local foram construídas as instalações sanitárias para o público do Museu. A primeira fotografias é de autoria desconhecida, 2007 (?). SCML, Museu de São Roque, Arquivo Fotográfico, sem cota, e a segunda fotografia é de autoria desconhecida, 8 de Agosto de 2007. SCML, Unidade de Comunicação e Imagem, sem cota.

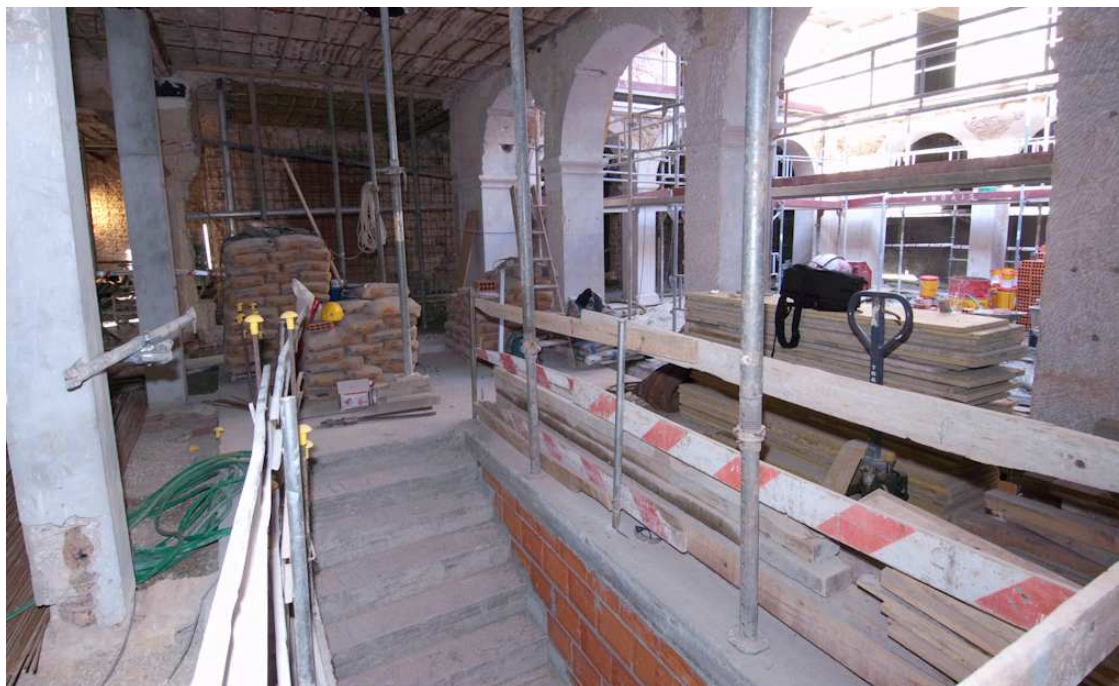
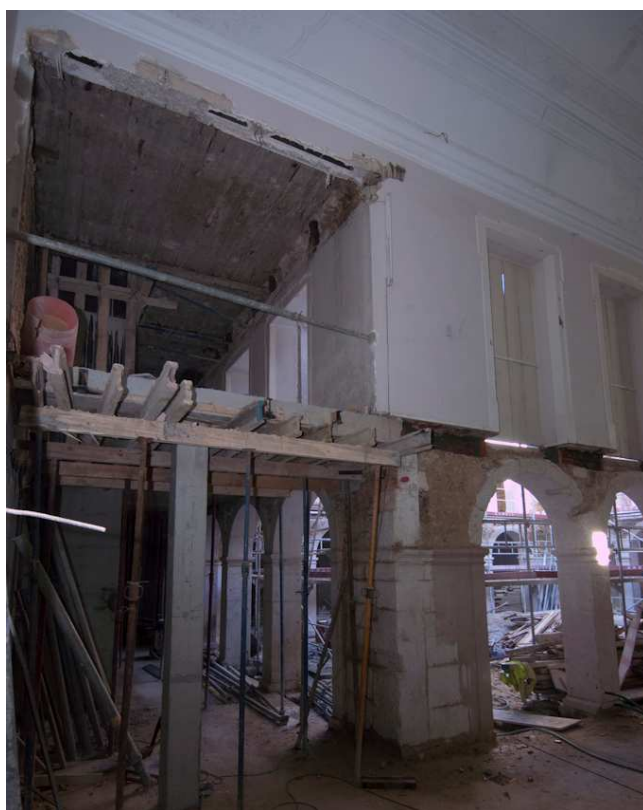
Figs.259 e 260. Aspecto das obras de remodelação e ampliação do museu. Na primeira imagem é visível o lado sul do claustro durante as obras de remodelação do museu, e a escada de acesso às actuais instalações sanitárias para o público, situadas no piso -1. Na segunda imagem é visível, à esquerda, o lado oeste do claustro e à direita o lado sul. Nesta imagem é notória a demolição do pavimento do piso 1, do lado sul, da sala designada do Brasão. Ambas as fotografias são de autoria desconhecida, a primeira encontra-se datada de 17 de Outubro de 2007 e a segunda de 10 de Janeiro de 2008. SCML, Unidade de Comunicação e Imagem, sem cota.

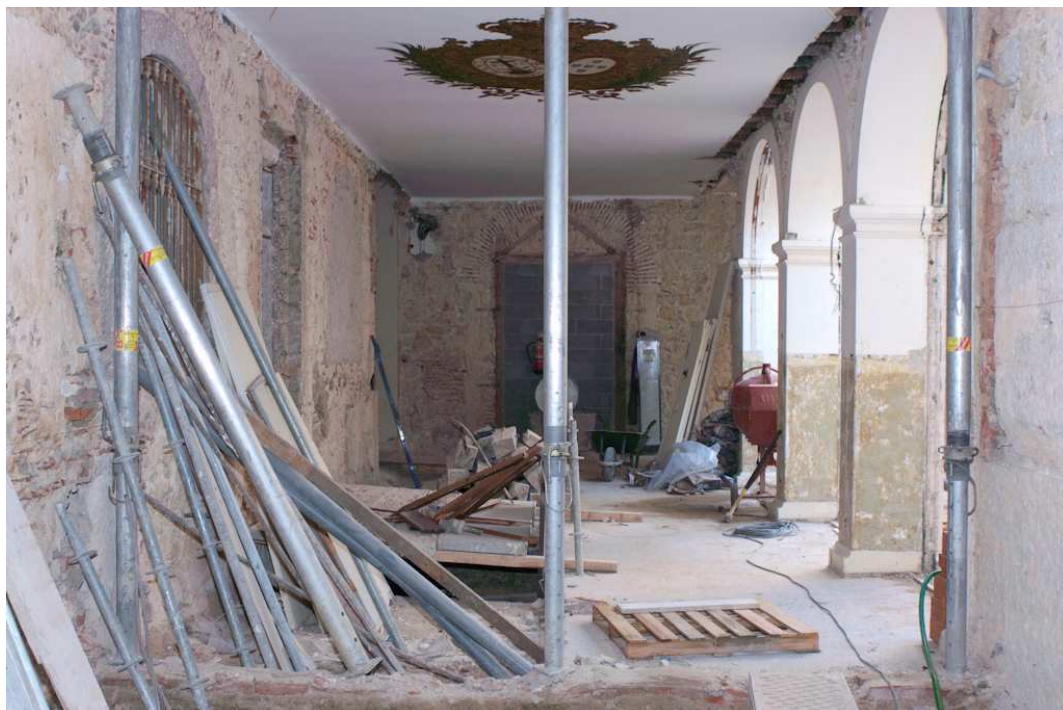
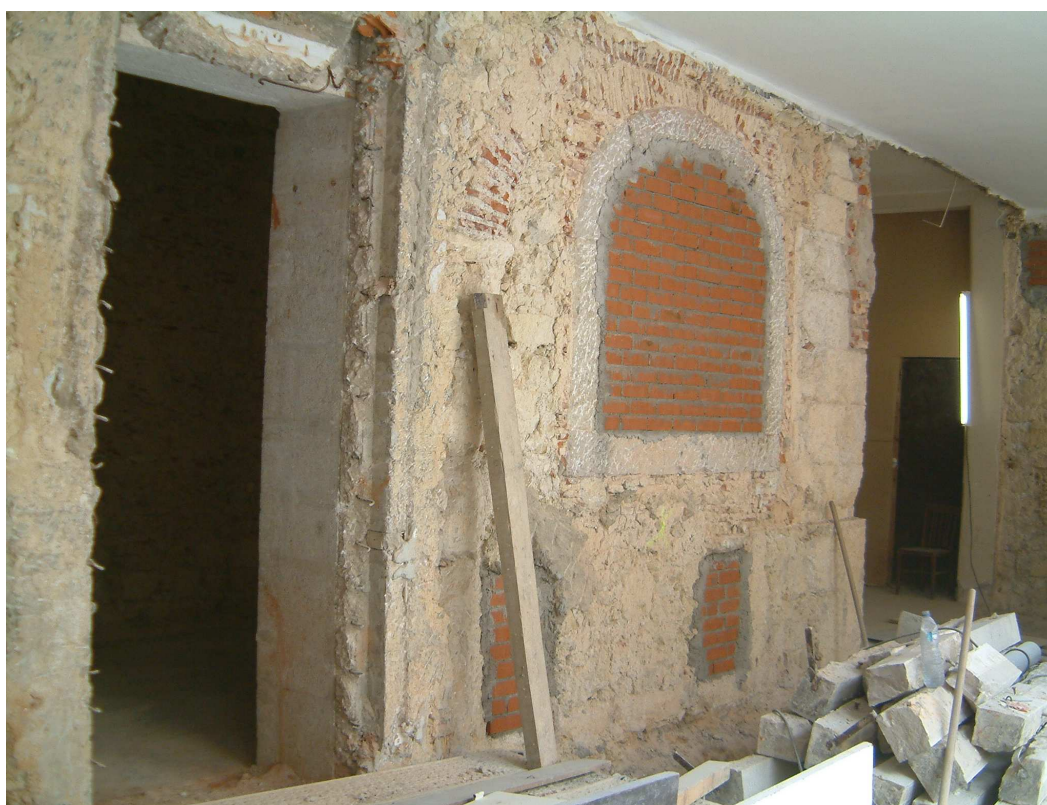
Figs.261 e 262. Aspecto das obras de remodelação e ampliação do museu. Na primeira imagem é visível a ala oeste do claustro, no piso 0, durante a obra de remodelação. Nesta imagem é ainda notório o brasão pintado no tecto, que foi demolido durante estas obras. Na segunda imagem encontra-se retratada a parede poente desta ala, sendo visíveis os trabalhos de preenchimento do arco aí encontrado com tijolo maciço. A primeira fotografia é de autoria desconhecida, datada de 11 de Janeiro de 2007. SCML, Unidade de Comunicação e Imagem, sem cota e a segunda fotografia foi apresentada à SCML no Relatório Mensal da firma GF, de Fevereiro de 2007.
